認證編號 CPF09902261083

## 車輛資料 Vehicle Information

| 車型 Model | KUGA |

## 車輛認證總結報告 Vehicle Inspection Findings

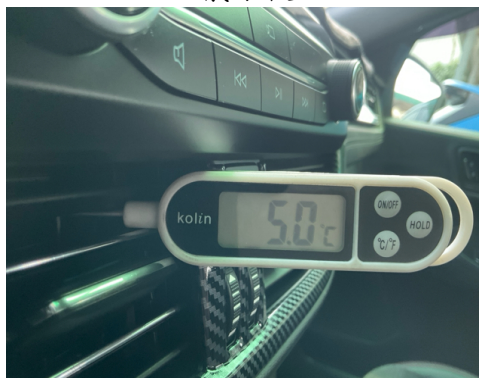
空調溫度

| 5. 前空調風速開關各段風速 | 正常 | 6. 前空調冷氣作動中央出風口溫度 | 5°C |
