YES 車輛認證書

認證編號 CPF09902261089

廠牌 Make	KIA
車型 Model	KAON
年份 Year	2018/07
排氣量 Displacement	2,497
車身號碼 VIN	KNCSJY76AJ729****
引擎號碼 Engine Number	無引擎號碼
現況實車里程 Mileage (僅揭露, 不具保證效力)	172,013

車輛認證總結報告 Vehicle Inspection Findings

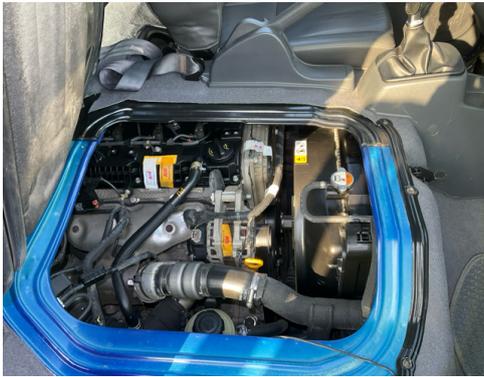
引擎室

1. 運轉時有無冒藍白煙、黑煙	正常	2. 水溫錶(燈)有無異常顯示	正常
3. 警告指示燈有無異常作動	正常	4. 機油油量、油質有無異常	正常
5. 外觀有無漏油/水跡象	正常	6. 運轉時有無抖動或異常聲響	正常
7. 外觀有無修補或龜裂跡象	正常	8. 冷卻風扇作動有無異常	正常
9. 加速有無不順暢或無法加速	正常	10. 高速運轉有無異常聲響	正常
11. 冷卻水有無添加防鏽劑	正常

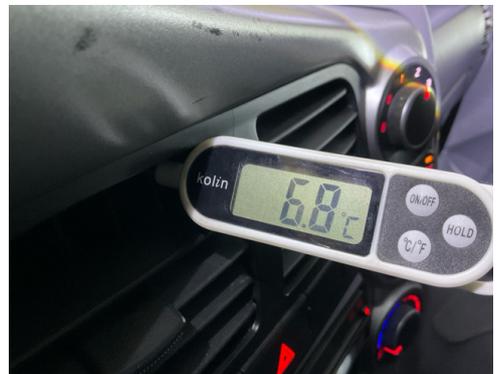
空調溫度

1. 檢查室外氣溫	20°C	2. 後空調冷氣作動中央出風口溫度	無此項目
3. 冷凝器散熱風扇有無運轉異常	正常	4. 前空調冷氣A/C開關燈號	正常
5. 前空調風速開關各段風速	正常	6. 前空調冷氣作動中央出風口溫度	7°C
7. 後空調冷氣A/C開關燈號	無此項目	8. 後空調風速開關各段風速	無此項目
