認證編號 CPF09902261094

廠牌 Make	BMW
車型 Model	6 SERIES
年份 Year	2012/07
排氣量 Displacement	4, 395
車身號碼 VIN	WBAYM9109DDV9****
引擎號碼 Engine Number	無引擎號碼
現況實車里程 Mileage (僅揭露, 不具保證效力)	165, 325

車輛認證總結報告 Vehicle Inspection Findings

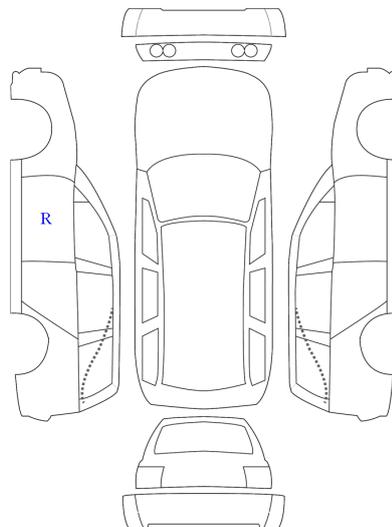
車體外觀圖

本車引擎號碼無異常。 S 鈹件鏽蝕、斑剝或鏽穿
 本車車身號碼無異常。 B 受損面積約一個拳頭(含)以上
 本車輛無泡水跡象。 R 鈹件校正痕跡
 本車體骨架結構無修復跡象。 X 更換

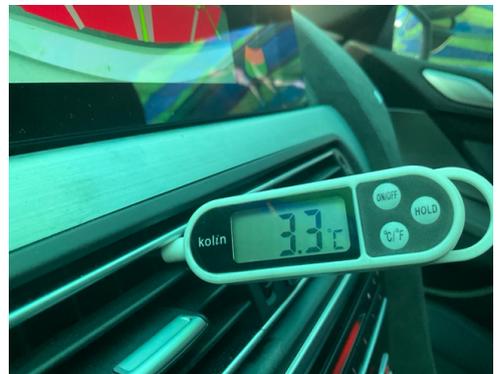
空調溫度

1. 檢查室外氣溫	28°C	2. 後空調冷氣作動中央出風口溫度	無此項目
3. 冷凝器散熱風扇有無運轉異常	正常	4. 前空調冷氣A/C開關燈號	正常
5. 前空調風速開關各段風速	正常	6. 前空調冷氣作動中央出風口溫度	3°C
7. 後空調冷氣A/C開關燈號	無此項目	8. 後空調風速開關各段風速	無此項目
