認證編號 CPF09902261097

## 車輛資料 Vehicle Information

## 車輛認證總結報告 Vehicle Inspection Findings

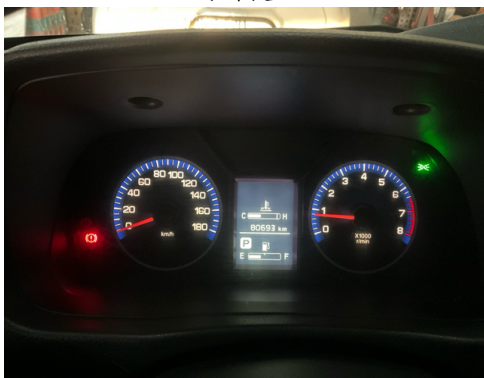
| 現況實車里程 Mileage<br>(僅揭露，不具保證效力) | 80,693 |

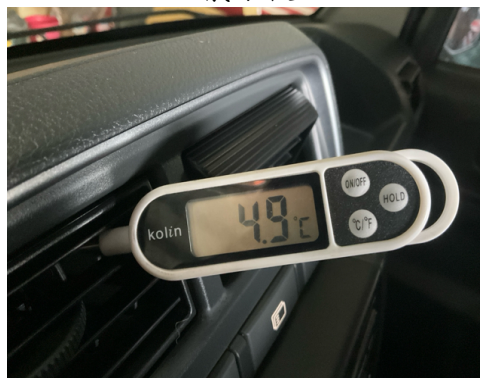
空調溫度

| 5. 前空調風速開關各段風速 | 正常 | 6. 前空調冷氣作動中央出風口溫度 | 5°C |
