YES 車輛認證書

認證編號 CPF09902261099

廠牌 Make	NISSAN
車型 Model	X-TRAIL
年份 Year	2015/10
排氣量 Displacement	1,997
車身號碼 VIN	T32TVAC00****
引擎號碼 Engine Number	***002409**
現況實車里程 Mileage (僅揭露, 不具保證效力)	105,429

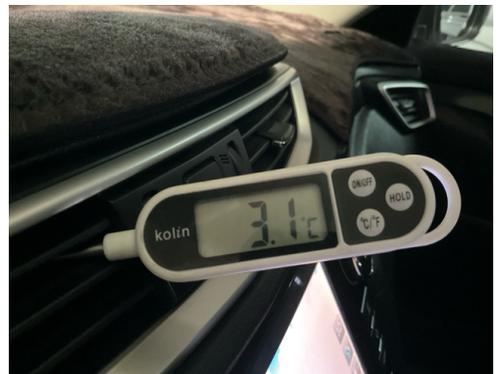
空調溫度

1. 檢查室外氣溫	21°C	2. 後空調冷氣作動中央出風口溫度	無此項目
3. 冷凝器散熱風扇有無運轉異常	正常	4. 前空調冷氣A/C開關燈號	正常
5. 前空調風速開關各段風速	正常	6. 前空調冷氣作動中央出風口溫度	3°C
7. 後空調冷氣A/C開關燈號	無此項目	8. 後空調風速開關各段風速	無此項目
