# YES 車輛認證書

認證編號 CPF09902261102

| 廠牌 Make | TOYOTA |
| 車型 Model | ALTIS |

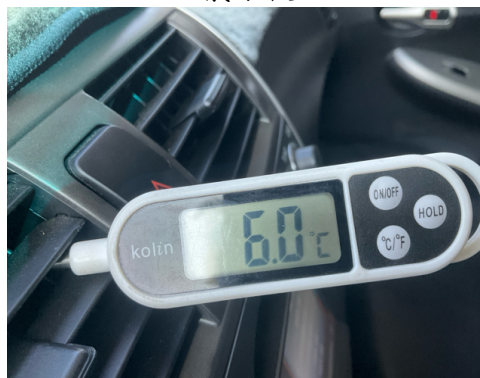
空調溫度

| 5. 前空調風速開關各段風速 | 正常 | 6. 前空調冷氣作動中央出風口溫度 | 6°C |
