# YES 車輛認證書

認證編號 CPF09902261104

| 廠牌 Make | NISSAN |
| 車型 Model | JUKE |

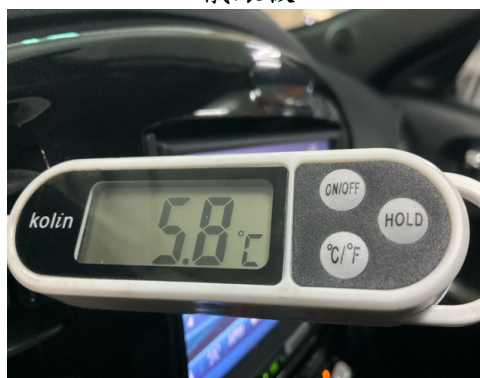
空調溫度

| 5. 前空調風速開關各段風速 | 正常 | 6. 前空調冷氣作動中央出風口溫度 | 6°C |
