YES 車輛認證書

受檢測車輛通過YES認證鑑定標準
This vehicle has passed the YES Evaluation Standard

認證編號 CPF09902261105

廠牌 Make	TOYOTA
車型 Model	YARIS
年份 Year	2022/11
排氣量 Displacement	1,496
車身號碼 VIN	NSP151~413****
引擎號碼 Engine Number	***X9481**
現況實車里程 Mileage (僅揭露, 不具保證效力)	38,180

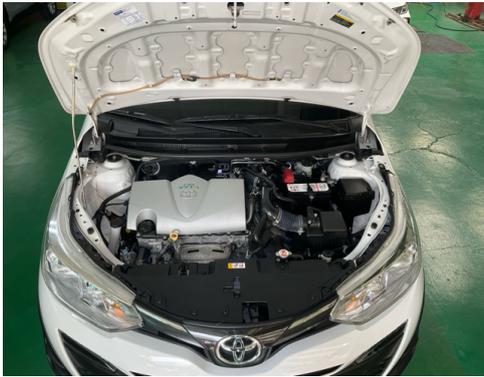
引擎室

1. 運轉時有無冒藍白煙、黑煙	正常	2. 水溫錶(燈)有無異常顯示	正常
3. 警告指示燈有無異常作動	正常	4. 機油油量、油質有無異常	正常
5. 外觀有無漏油/水跡象	正常	6. 運轉時有無抖動或異常聲響	正常
7. 外觀有無修補或龜裂跡象	正常	8. 冷卻風扇作動有無異常	正常
9. 加速有無不順暢或無法加速	正常	10. 高速運轉有無異常聲響	正常
11. 冷卻水有無添加防鏽劑	正常

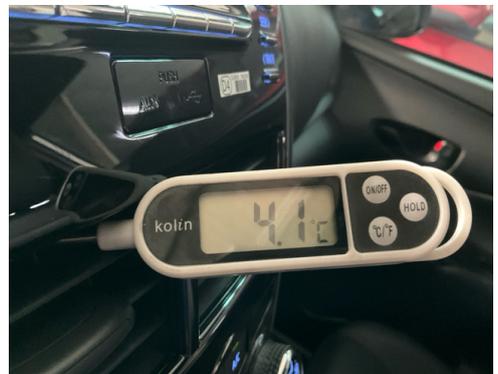
空調溫度

1. 檢查室外氣溫	24°C	2. 後空調冷氣作動中央出風口溫度	無此項目
3. 冷凝器散熱風扇有無運轉異常	正常	4. 前空調冷氣A/C開關燈號	正常
5. 前空調風速開關各段風速	正常	6. 前空調冷氣作動中央出風口溫度	4°C
7. 後空調冷氣A/C開關燈號	無此項目	8. 後空調風速開關各段風速	無此項目
