# YES 車輛認證書

認證編號 CPF09902261108

| 廠牌 Make | NISSAN |
| 車型 Model | LIVINA |

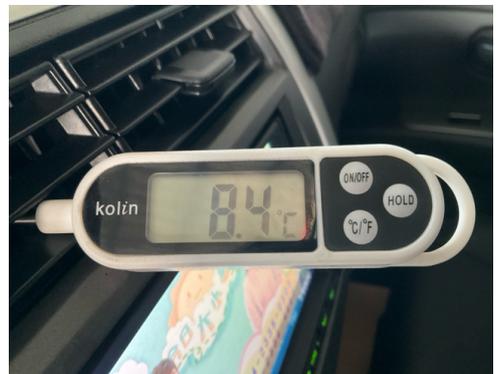
空調溫度

| 5. 前空調風速開關各段風速 | 正常 | 6. 前空調冷氣作動中央出風口溫度 | 8°C |
