認證編號 CPF09902261109

## 車輛資料 Vehicle Information

## 車輛認證總結報告 Vehicle Inspection Findings

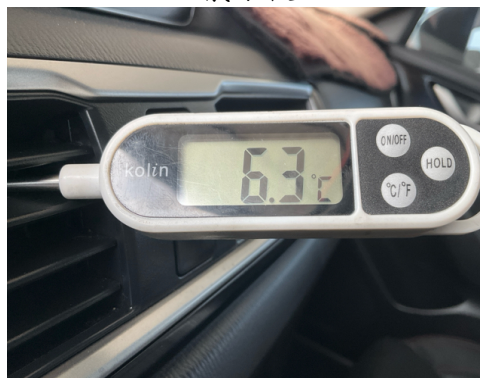
空調溫度

| 5. 前空調風速開關各段風速 | 正常 | 6. 前空調冷氣作動中央出風口溫度 | 6°C |
