認證編號 CPF09902261113

## 車輛資料 Vehicle Information

## 車輛認證總結報告 Vehicle Inspection Findings

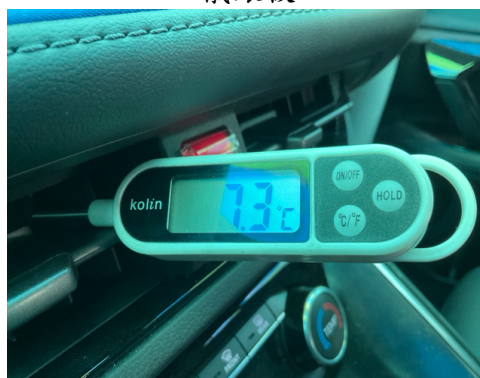
空調溫度

| 5. 前空調風速開關各段風速 | 正常 | 6. 前空調冷氣作動中央出風口溫度 | 7°C |
