認證編號 CPF09902261115

## 車輛資料 Vehicle Information

| 車型 Model | SIENTA |

## 車輛認證總結報告 Vehicle Inspection Findings

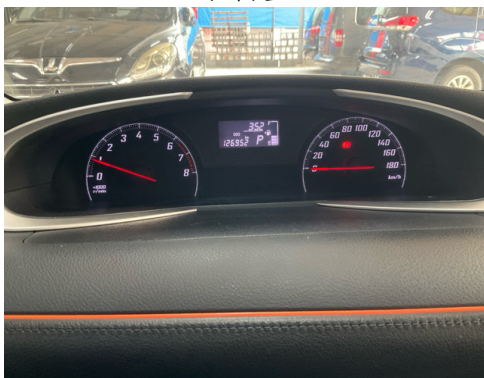
| 現況實車里程 Mileage<br>(僅揭露，不具保證效力) | 126,952 |

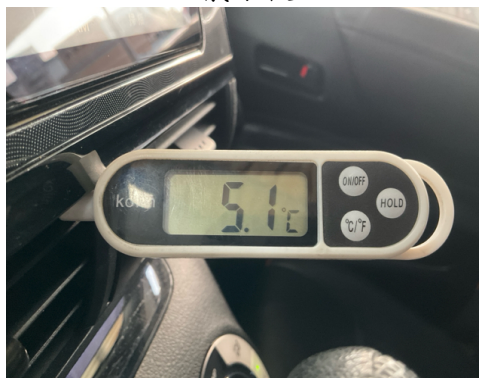
空調溫度

| 5. 前空調風速開關各段風速 | 正常 | 6. 前空調冷氣作動中央出風口溫度 | 5°C |
