認證編號 CPF09902261118

## 車輛資料 Vehicle Information

## 車輛認證總結報告 Vehicle Inspection Findings

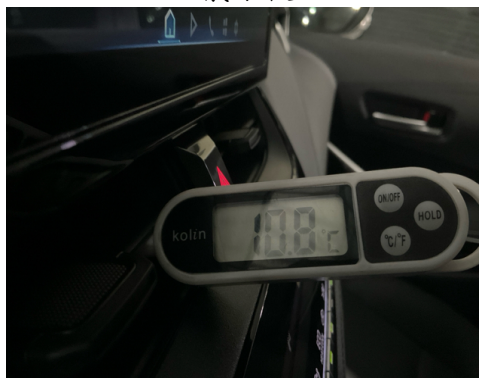
空調溫度

| 5. 前空調風速開關各段風速 | 正常 | 6. 前空調冷氣作動中央出風口溫度 | 11℃ |
