YES 車輛認證書

認證編號 CPF09902261121

廠牌 Make	NISSAN
車型 Model	X-TRAIL
年份 Year	2016/06
排氣量 Displacement	1,997
車身號碼 VIN	T32TVAC00****
引擎號碼 Engine Number	***002953**
現況實車里程 Mileage (僅揭露, 不具保證效力)	193,711

車輛認證總結報告 Vehicle Inspection Findings

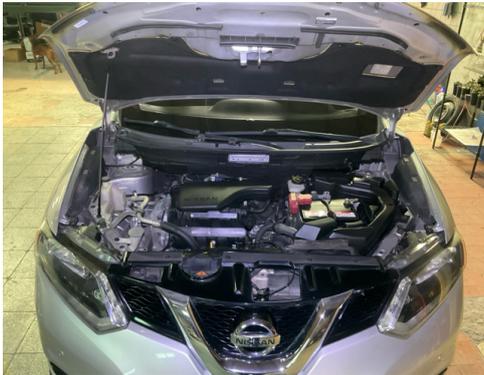
引擎室

1. 運轉時有無冒藍白煙、黑煙	正常	2. 水溫錶(燈)有無異常顯示	正常
3. 警告指示燈有無異常作動	正常	4. 機油油量、油質有無異常	正常
5. 外觀有無漏油/水跡象	正常	6. 運轉時有無抖動或異常聲響	正常
7. 外觀有無修補或龜裂跡象	正常	8. 冷卻風扇作動有無異常	正常
9. 加速有無不順暢或無法加速	正常	10. 高速運轉有無異常聲響	正常
11. 冷卻水有無添加防鏽劑	正常

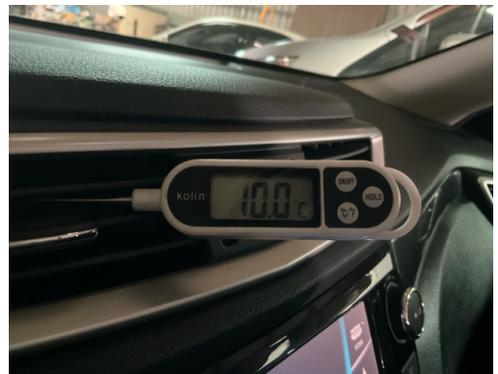
空調溫度

1. 檢查室外氣溫	17°C	2. 後空調冷氣作動中央出風口溫度	無此項目
3. 冷凝器散熱風扇有無運轉異常	正常	4. 前空調冷氣A/C開關燈號	正常
5. 前空調風速開關各段風速	正常	6. 前空調冷氣作動中央出風口溫度	10°C
7. 後空調冷氣A/C開關燈號	無此項目	8. 後空調風速開關各段風速	無此項目
