YES 車輛認證書

認證編號 CPF09902261127

廠牌 Make	NISSAN
車型 Model	KICKS
年份 Year	2020/02
排氣量 Displacement	1,498
車身號碼 VIN	P15FVA02****
引擎號碼 Engine Number	***502216**
現況實車里程 Mileage (僅揭露, 不具保證效力)	45,292

車輛認證總結報告 Vehicle Inspection Findings

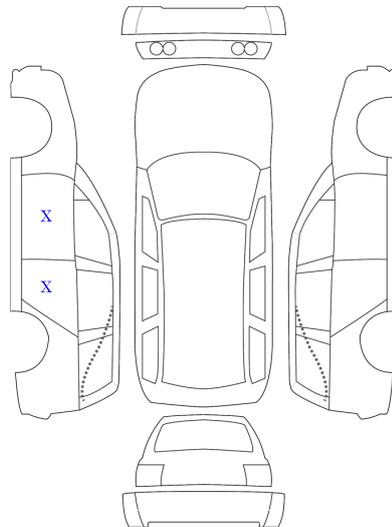
車體外觀圖

本車引擎號碼無異常。 **S** 鈹件鏽蝕、斑剝或鏽穿
本車車身號碼無異常。 **B** 受損面積約一個拳頭(含)以上
本車輛無泡水跡象。 **R** 鈹件校正痕跡
本車體骨架結構無修復跡象。 **X** 更換

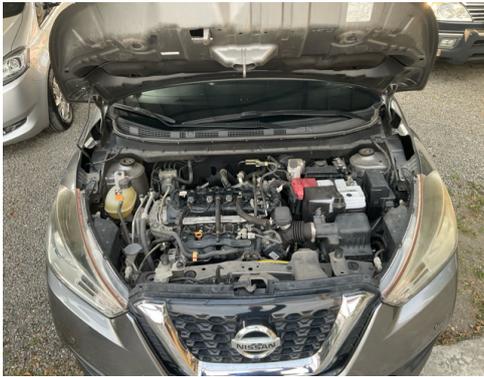
引擎室

1. 運轉時有無冒藍白煙、黑煙	正常	2. 水溫錶(燈)有無異常顯示	正常
3. 警告指示燈有無異常作動	正常	4. 機油油量、油質有無異常	正常
5. 外觀有無漏油/水跡象	正常	6. 運轉時有無抖動或異常聲響	正常
7. 外觀有無修補或龜裂跡象	正常	8. 冷卻風扇作動有無異常	正常
9. 加速有無不順暢或無法加速	正常	10. 高速運轉有無異常聲響	正常
11. 冷卻水有無添加防鏽劑	正常

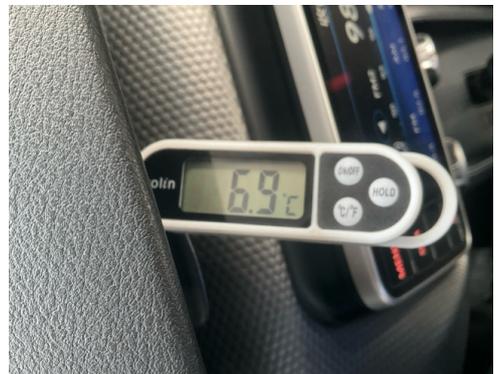
空調溫度

1. 檢查室外氣溫	25°C	2. 後空調冷氣作動中央出風口溫度	無此項目
3. 冷凝器散熱風扇有無運轉異常	正常	4. 前空調冷氣A/C開關燈號	正常
5. 前空調風速開關各段風速	正常	6. 前空調冷氣作動中央出風口溫度	7°C
7. 後空調冷氣A/C開關燈號	無此項目	8. 後空調風速開關各段風速	無此項目
