YES 車輛認證書

認證編號 CPF09902261128

廠牌 Make	TOYOTA
車型 Model	COROLLA CROSS
年份 Year	2023/07
排氣量 Displacement	1,798
車身號碼 VIN	RKLUAAAGXP037****
引擎號碼 Engine Number	***Z0402**
現況實車里程 Mileage (僅揭露, 不具保證效力)	80,669

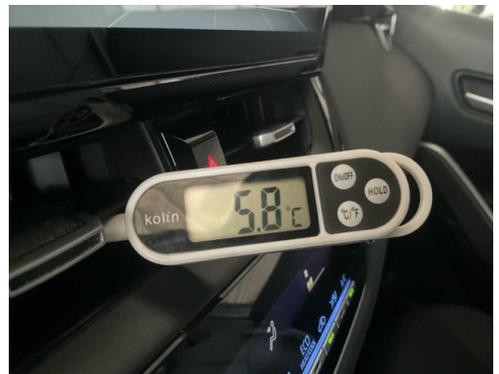
空調溫度

1. 檢查室外氣溫	23°C	2. 後空調冷氣作動中央出風口溫度	無此項目
3. 冷凝器散熱風扇有無運轉異常	正常	4. 前空調冷氣A/C開關燈號	正常
5. 前空調風速開關各段風速	正常	6. 前空調冷氣作動中央出風口溫度	6°C
7. 後空調冷氣A/C開關燈號	無此項目	8. 後空調風速開關各段風速	無此項目
