認證編號 CPF09902261130

## 車輛資料 Vehicle Information

## 車輛認證總結報告 Vehicle Inspection Findings

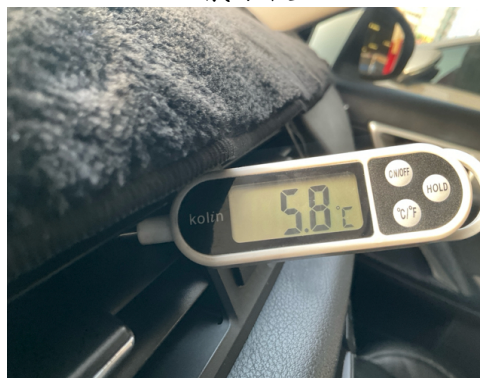
空調溫度

| 5. 前空調風速開關各段風速 | 正常 | 6. 前空調冷氣作動中央出風口溫度 | 6°C |
