認證編號 CPF09902261131

廠牌 Make	VOLVO
車型 Model	V40
年份 Year	2019/03
排氣量 Displacement	1,969
車身號碼 VIN	YV1MZ57HCK218****
引擎號碼 Engine Number	無引擎號碼
現況實車里程 Mileage (僅揭露, 不具保證效力)	112,104

車輛認證總結報告 Vehicle Inspection Findings

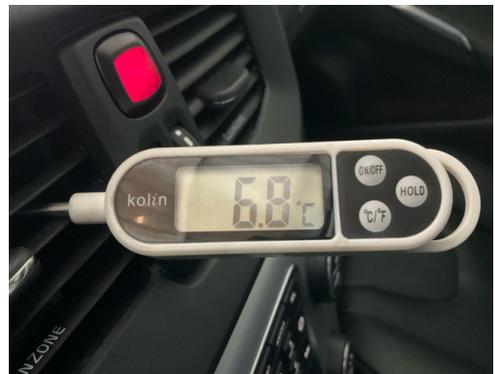
空調溫度

1. 檢查室外氣溫	31°C	2. 後空調冷氣作動中央出風口溫度	無此項目
3. 冷凝器散熱風扇有無運轉異常	正常	4. 前空調冷氣A/C開關燈號	正常
5. 前空調風速開關各段風速	正常	6. 前空調冷氣作動中央出風口溫度	7°C
7. 後空調冷氣A/C開關燈號	無此項目	8. 後空調風速開關各段風速	無此項目
