認證編號 CPF09902261134

## 車輛資料 Vehicle Information

## 車輛認證總結報告 Vehicle Inspection Findings

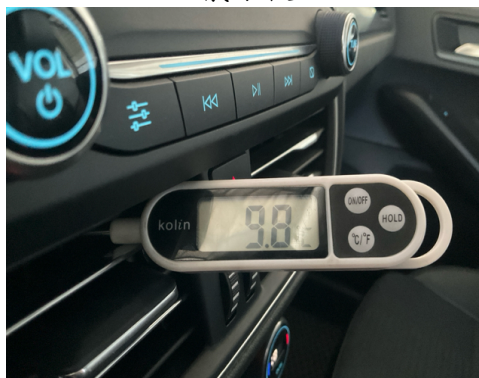
空調溫度

| 5. 前空調風速開關各段風速 | 正常 | 6. 前空調冷氣作動中央出風口溫度 | 10°C |
