認證編號 CPF09902261137

車輛資料 Vehicle Information

廠牌 Make	MITSUBISHI
車型 Model	DELICA
年份 Year	2013/11
排氣量 Displacement	2,351
車身號碼 VIN	200B****
引擎號碼 Engine Number	***4V0454**
現況實車里程 Mileage (僅揭露, 不具保證效力)	179,569

車輛認證總結報告 Vehicle Inspection Findings

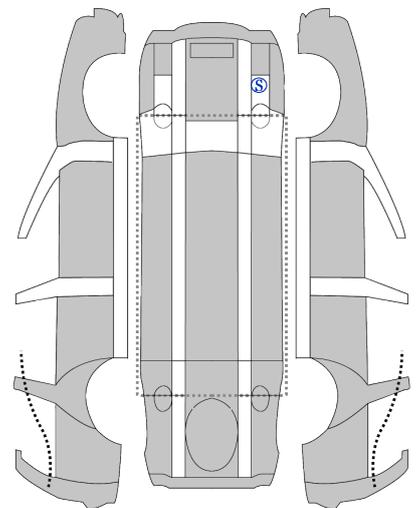
車骨結構圖

本車引擎號碼無異常。 S 鈹件鏽蝕、斑剝或鏽穿
 本車車身號碼無異常。 B 受損面積約一個拳頭(含)以上
 本車輛無泡水跡象。 R 鈹件校正痕跡
 本車體骨架結構無修復跡象。 X 更換
