YES 車輛認證書

受檢測車輛通過YES認證鑑定標準
This vehicle has passed the YES Evaluation Standard

認證編號 CPF09902261149

廠牌 Make	TOYOTA
車型 Model	COROLLA CROSS
年份 Year	2022/10
排氣量 Displacement	1,798
車身號碼 VIN	ZSG10~035****
引擎號碼 Engine Number	***Y9340**
現況實車里程 Mileage (僅揭露, 不具保證效力)	67,224

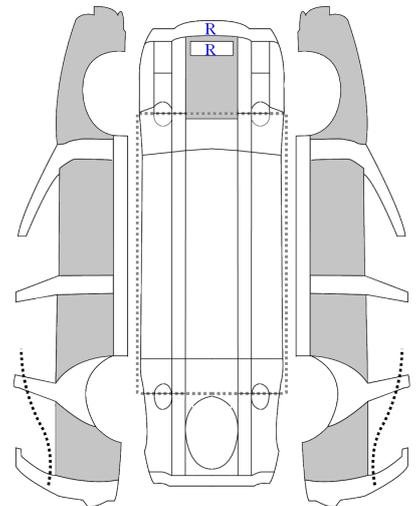
車骨結構圖

本車體骨架結構無修復跡象。
