# YES 車輛認證書

受檢測車輛通過YES認證鑑定標準  
This vehicle has passed the YES Evaluation Standard

認證編號 CPF09902261155

| 車型 Model | YARIS |

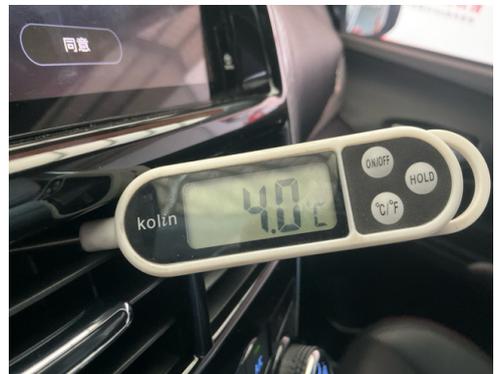
空調溫度

| 5. 前空調風速開關各段風速 | 正常 | 6. 前空調冷氣作動中央出風口溫度 | 4°C |
