YES 車輛認證書

認證編號 CPF09902262001

廠牌 Make	TOYOTA
車型 Model	WISH
年份 Year	2014/02
排氣量 Displacement	1,987
車身號碼 VIN	ZGE21~607****
引擎號碼 Engine Number	***X3823**
現況實車里程 Mileage (僅揭露, 不具保證效力)	158,924

車輛認證總結報告 Vehicle Inspection Findings

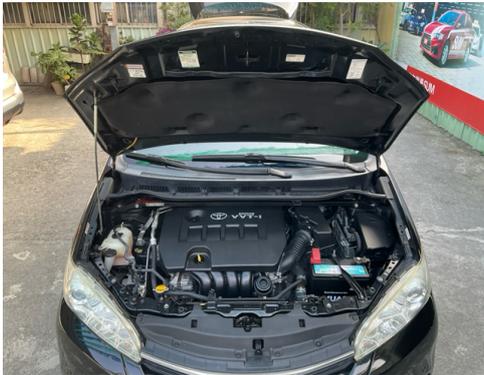
引擎室

1. 運轉時有無冒藍白煙、黑煙	正常	2. 水溫錶(燈)有無異常顯示	正常
3. 警告指示燈有無異常作動	正常	4. 機油油量、油質有無異常	正常
5. 外觀有無漏油/水跡象	正常	6. 運轉時有無抖動或異常聲響	正常
7. 外觀有無修補或龜裂跡象	正常	8. 冷卻風扇作動有無異常	正常
9. 加速有無不順暢或無法加速	正常	10. 高速運轉有無異常聲響	正常
11. 冷卻水有無添加防鏽劑	正常

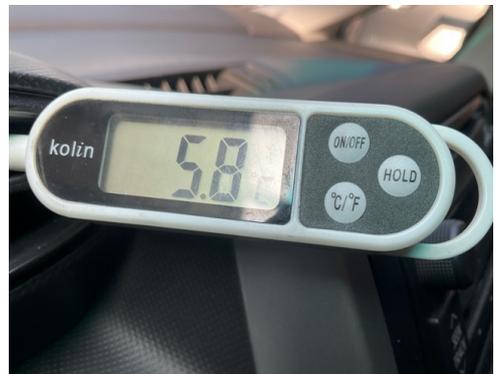
空調溫度

1. 檢查室外氣溫	18°C	2. 後空調冷氣作動中央出風口溫度	無此項目
3. 冷凝器散熱風扇有無運轉異常	正常	4. 前空調冷氣A/C開關燈號	正常
5. 前空調風速開關各段風速	正常	6. 前空調冷氣作動中央出風口溫度	6°C
7. 後空調冷氣A/C開關燈號	無此項目	8. 後空調風速開關各段風速	無此項目
