認證編號 CPF09902262003

## 車輛資料 Vehicle Information

## 車輛認證總結報告 Vehicle Inspection Findings

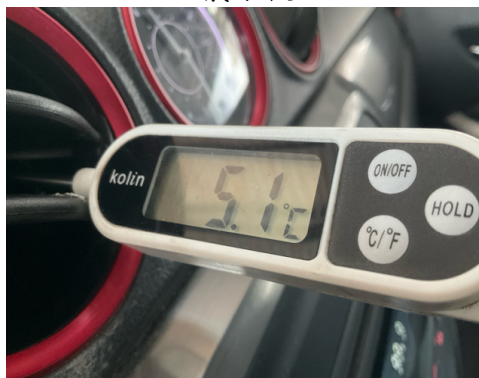
空調溫度

| 5. 前空調風速開關各段風速 | 正常 | 6. 前空調冷氣作動中央出風口溫度 | 5°C |
