# YES 車輛認證書

認證編號 CPF09902262016

| 廠牌 Make | NISSAN |
| 車型 Model | LIVINA |

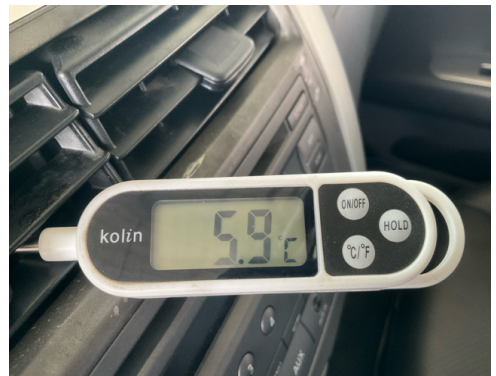
空調溫度

| 5. 前空調風速開關各段風速 | 正常 | 6. 前空調冷氣作動中央出風口溫度 | 6°C |
