YES 車輛認證書

認證編號 CPF09902262017

車輛資料 Vehicle Information

車輛認證總結報告 Vehicle Inspection Findings

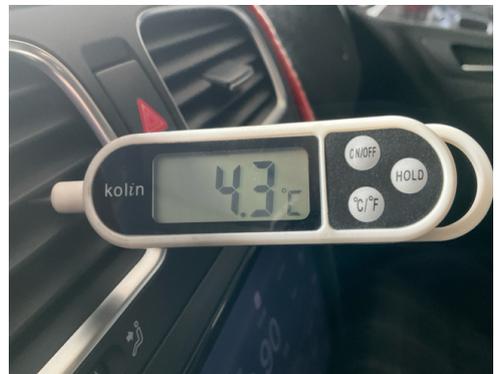
空調溫度

1. 檢查室外氣溫	24°C	2. 後空調冷氣作動中央出風口溫度	無此項目
3. 冷凝器散熱風扇有無運轉異常	正常	4. 前空調冷氣A/C開關燈號	正常
5. 前空調風速開關各段風速	正常	6. 前空調冷氣作動中央出風口溫度	4°C
7. 後空調冷氣A/C開關燈號	無此項目	8. 後空調風速開關各段風速	無此項目
