YES 車輛認證書

電動車結構外觀認證

認證編號 CPF09902262021

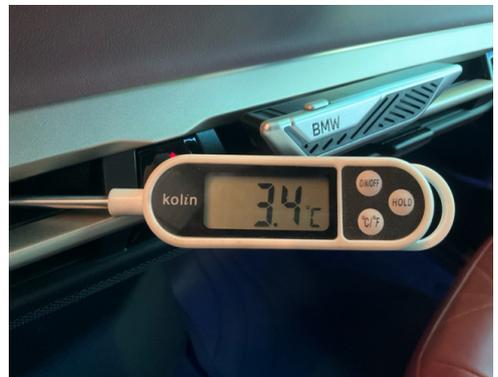
空調溫度

1. 檢查室外氣溫	23°C	2. 後空調冷氣作動中央出風口溫度	無此項目
3. 冷凝器散熱風扇有無運轉異常	正常	4. 前空調冷氣A/C開關燈號	正常
5. 前空調風速開關各段風速	正常	6. 前空調冷氣作動中央出風口溫度	4°C
7. 後空調冷氣A/C開關燈號	無此項目	8. 後空調風速開關各段風速	無此項目
