認證編號 CPF09902262024

## 車輛資料 Vehicle Information

## 車輛認證總結報告 Vehicle Inspection Findings

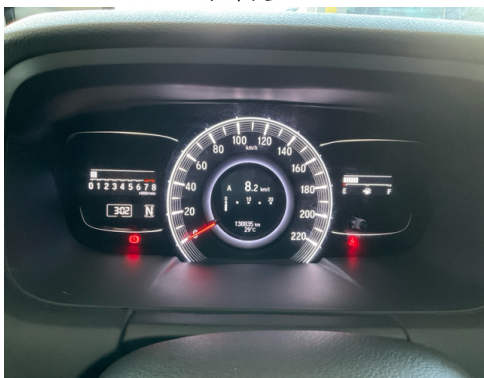
| 現況實車里程 Mileage<br>(僅揭露，不具保證效力) | 138,835 |

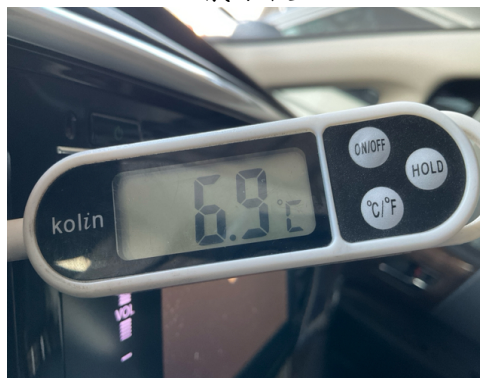
空調溫度

| 5. 前空調風速開關各段風速 | 正常 | 6. 前空調冷氣作動中央出風口溫度 | 7°C |
