YES 車輛認證書

認證編號 CPF09902262025

廠牌 Make	TOYOTA
車型 Model	ALTIS
年份 Year	2022/11
排氣量 Displacement	1,798
車身號碼 VIN	ZRE211~007****
引擎號碼 Engine Number	***Y9333**
現況實車里程 Mileage (僅揭露, 不具保證效力)	72,167

車輛認證總結報告 Vehicle Inspection Findings

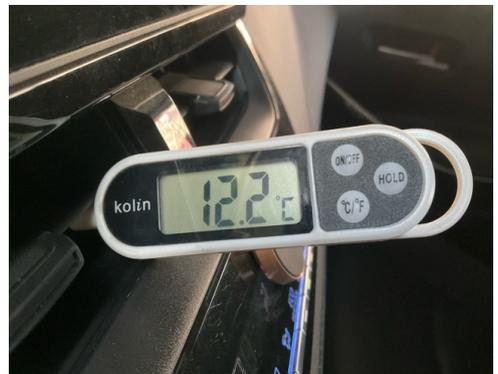
空調溫度

1. 檢查室外氣溫	21°C	2. 後空調冷氣作動中央出風口溫度	無此項目
3. 冷凝器散熱風扇有無運轉異常	正常	4. 前空調冷氣A/C開關燈號	正常
5. 前空調風速開關各段風速	正常	6. 前空調冷氣作動中央出風口溫度	12°C
7. 後空調冷氣A/C開關燈號	無此項目	8. 後空調風速開關各段風速	無此項目
