認證編號 CPF09902262027

## 車輛資料 Vehicle Information

## 車輛認證總結報告 Vehicle Inspection Findings

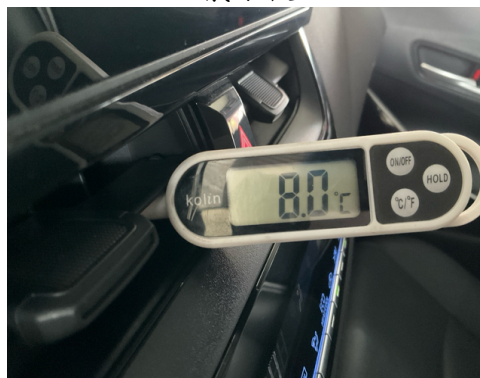
空調溫度

| 5. 前空調風速開關各段風速 | 正常 | 6. 前空調冷氣作動中央出風口溫度 | 8°C |
