認證編號 CPF09902262029

## 車輛資料 Vehicle Information

## 車輛認證總結報告 Vehicle Inspection Findings

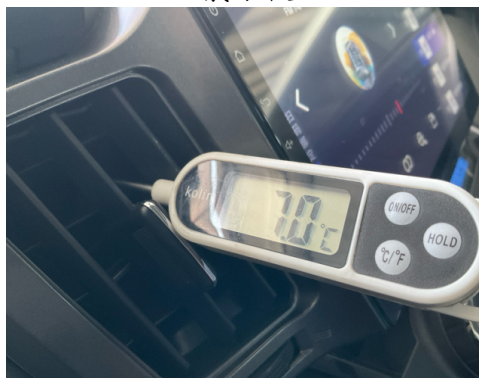
空調溫度

| 5. 前空調風速開關各段風速 | 正常 | 6. 前空調冷氣作動中央出風口溫度 | 7°C |
