YES 車輛認證書

認證編號 CPF09902262033

廠牌 Make	MITSUBISHI
車型 Model	VERYCA
年份 Year	2016/06
排氣量 Displacement	1,299
車身號碼 VIN	610F****
引擎號碼 Engine Number	***3S1PB467**
現況實車里程 Mileage (僅揭露, 不具保證效力)	28,119

車輛認證總結報告 Vehicle Inspection Findings

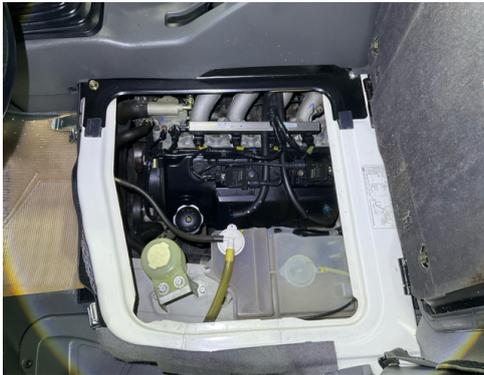
引擎室

1. 運轉時有無冒藍白煙、黑煙	正常	2. 水溫錶(燈)有無異常顯示	正常
3. 警告指示燈有無異常作動	正常	4. 機油油量、油質有無異常	正常
5. 外觀有無漏油/水跡象	正常	6. 運轉時有無抖動或異常聲響	正常
7. 外觀有無修補或龜裂跡象	正常	8. 冷卻風扇作動有無異常	正常
9. 加速有無不順暢或無法加速	正常	10. 高速運轉有無異常聲響	正常
11. 冷卻水有無添加防鏽劑	正常

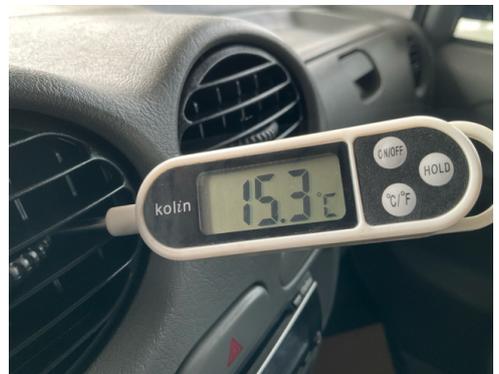
空調溫度

1. 檢查室外氣溫	22°C	2. 後空調冷氣作動中央出風口溫度	15°C
3. 冷凝器散熱風扇有無運轉異常	正常	4. 前空調冷氣A/C開關燈號	正常
5. 前空調風速開關各段風速	正常	6. 前空調冷氣作動中央出風口溫度	15°C
7. 後空調冷氣A/C開關燈號	無此項目	8. 後空調風速開關各段風速	正常
