YES 車輛認證書

認證編號 CPF09902262034

廠牌 Make	MITSUBISHI
車型 Model	COLT PLUS
年份 Year	2020/10
排氣量 Displacement	1,499
車身號碼 VIN	N508****
引擎號碼 Engine Number	***1S3EP0**
現況實車里程 Mileage (僅揭露, 不具保證效力)	95,696

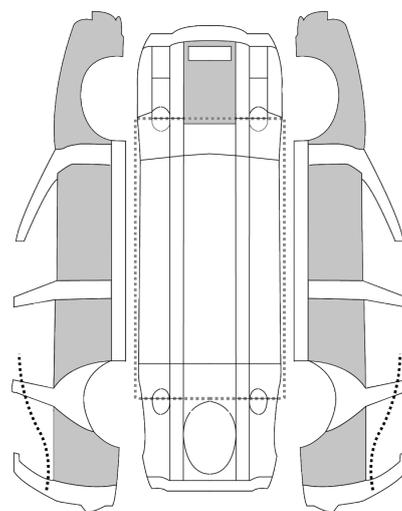
車骨結構圖

本車引擎號碼無異常。 **S** 鈹件鏽蝕、斑剝或鏽穿
本車車身號碼無異常。 **B** 受損面積約一個拳頭(含)以上
本車輛無泡水跡象。 **R** 鈹件校正痕跡
本車體骨架結構無修復跡象。 **X** 更換

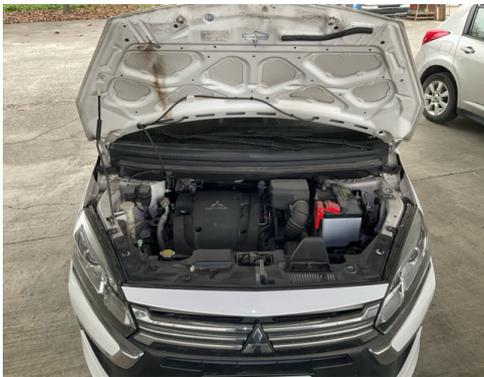
引擎室

1. 運轉時有無冒藍白煙、黑煙	正常	2. 水溫錶(燈)有無異常顯示	正常
3. 警告指示燈有無異常作動	正常	4. 機油油量、油質有無異常	正常
5. 外觀有無漏油/水跡象	正常	6. 運轉時有無抖動或異常聲響	正常
7. 外觀有無修補或龜裂跡象	正常	8. 冷卻風扇作動有無異常	正常
9. 加速有無不順暢或無法加速	正常	10. 高速運轉有無異常聲響	正常
11. 冷卻水有無添加防鏽劑	正常

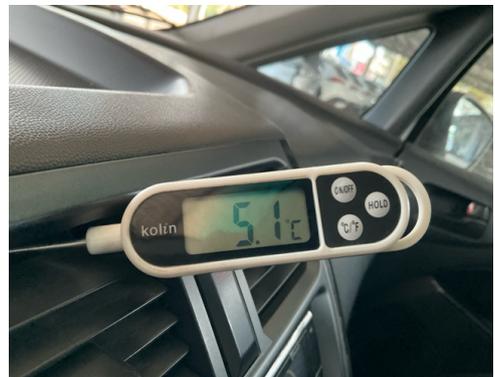
空調溫度

1. 檢查室外氣溫	18°C	2. 後空調冷氣作動中央出風口溫度	無此項目
3. 冷凝器散熱風扇有無運轉異常	正常	4. 前空調冷氣A/C開關燈號	正常
5. 前空調風速開關各段風速	正常	6. 前空調冷氣作動中央出風口溫度	5°C
7. 後空調冷氣A/C開關燈號	無此項目	8. 後空調風速開關各段風速	無此項目
