認證編號 CPF09902262037

## 車輛資料 Vehicle Information

## 車輛認證總結報告 Vehicle Inspection Findings

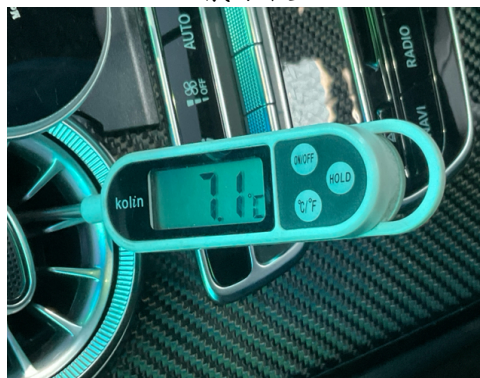
空調溫度

| 5. 前空調風速開關各段風速 | 正常 | 6. 前空調冷氣作動中央出風口溫度 | 7°C |
