YES 車輛認證書

認證編號 CPF09902262039

廠牌 Make	MITSUBISHI
車型 Model	ZINGER
年份 Year	2022/05
排氣量 Displacement	2,378
車身號碼 VIN	RKMSVAN1NY09****
引擎號碼 Engine Number	***9S4NAAL65**
現況實車里程 Mileage (僅揭露, 不具保證效力)	66,644

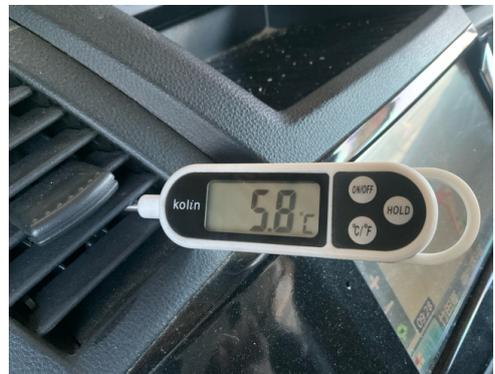
空調溫度

1. 檢查室外氣溫	20°C	2. 後空調冷氣作動中央出風口溫度	8°C
3. 冷凝器散熱風扇有無運轉異常	正常	4. 前空調冷氣A/C開關燈號	正常
5. 前空調風速開關各段風速	正常	6. 前空調冷氣作動中央出風口溫度	6°C
7. 後空調冷氣A/C開關燈號	正常	8. 後空調風速開關各段風速	正常
