YES 車輛認證書

認證編號 CPF09902262043

廠牌 Make	MITSUBISHI
車型 Model	DELICA
年份 Year	2021/01
排氣量 Displacement	2,378
車身號碼 VIN	200H****
引擎號碼 Engine Number	***9S4NSYQ19**
現況實車里程 Mileage (僅揭露, 不具保證效力)	71,605

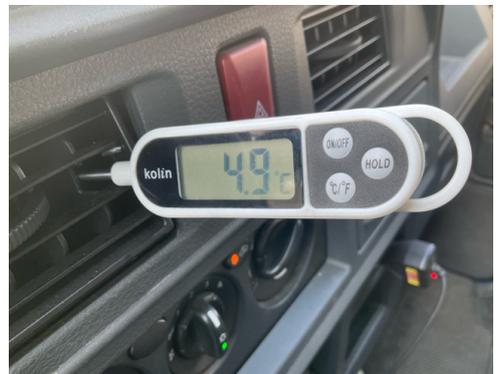
空調溫度

1. 檢查室外氣溫	22°C	2. 後空調冷氣作動中央出風口溫度	無此項目
3. 冷凝器散熱風扇有無運轉異常	正常	4. 前空調冷氣A/C開關燈號	正常
5. 前空調風速開關各段風速	正常	6. 前空調冷氣作動中央出風口溫度	5°C
7. 後空調冷氣A/C開關燈號	無此項目	8. 後空調風速開關各段風速	無此項目
