YES 車輛認證書

認證編號 CPF09902262045

廠牌 Make	FORD
車型 Model	FOCUS
年份 Year	2016/01
排氣量 Displacement	998
車身號碼 VIN	G2600****
引擎號碼 Engine Number	***0036**
現況實車里程 Mileage (僅揭露, 不具保證效力)	111,569

車輛認證總結報告 Vehicle Inspection Findings

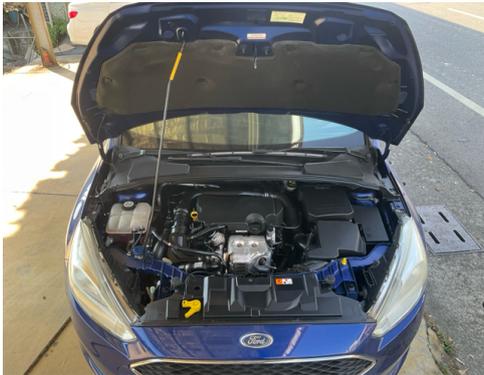
引擎室

1. 運轉時有無冒藍白煙、黑煙	正常	2. 水溫錶(燈)有無異常顯示	正常
3. 警告指示燈有無異常作動	正常	4. 機油油量、油質有無異常	正常
5. 外觀有無漏油/水跡象	正常	6. 運轉時有無抖動或異常聲響	正常
7. 外觀有無修補或龜裂跡象	正常	8. 冷卻風扇作動有無異常	正常
9. 加速有無不順暢或無法加速	正常	10. 高速運轉有無異常聲響	正常
11. 冷卻水有無添加防鏽劑	正常

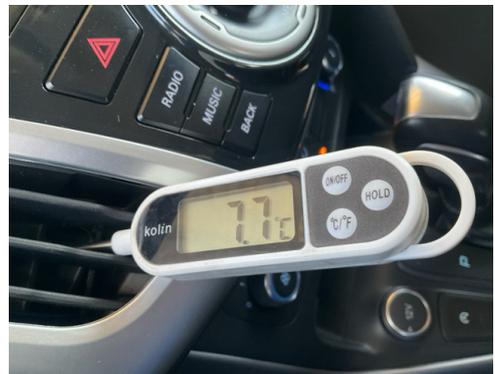
空調溫度

1. 檢查室外氣溫	24°C	2. 後空調冷氣作動中央出風口溫度	無此項目
3. 冷凝器散熱風扇有無運轉異常	正常	4. 前空調冷氣A/C開關燈號	正常
5. 前空調風速開關各段風速	正常	6. 前空調冷氣作動中央出風口溫度	8°C
7. 後空調冷氣A/C開關燈號	無此項目	8. 後空調風速開關各段風速	無此項目
