YES 車輛認證書

認證編號 CPF09902262046

廠牌 Make	HYUNDAI
車型 Model	VENUE
年份 Year	2021/10
排氣量 Displacement	1,598
車身號碼 VIN	RFHRF413BMS00****
引擎號碼 Engine Number	***MMU0022**
現況實車里程 Mileage (僅揭露, 不具保證效力)	6,172

車輛認證總結報告 Vehicle Inspection Findings

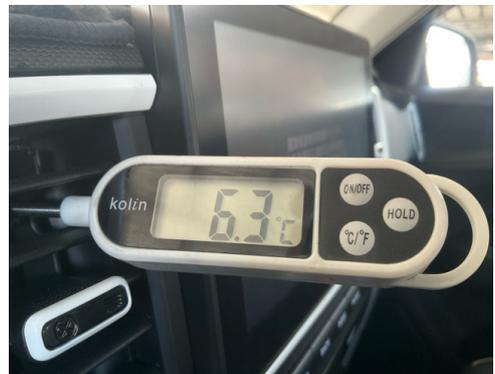
空調溫度

1. 檢查室外氣溫	28°C	2. 後空調冷氣作動中央出風口溫度	無此項目
3. 冷凝器散熱風扇有無運轉異常	正常	4. 前空調冷氣A/C開關燈號	正常
5. 前空調風速開關各段風速	正常	6. 前空調冷氣作動中央出風口溫度	6°C
7. 後空調冷氣A/C開關燈號	無此項目	8. 後空調風速開關各段風速	無此項目
