認證編號 CPF09902262047

## 車輛資料 Vehicle Information

## 車輛認證總結報告 Vehicle Inspection Findings

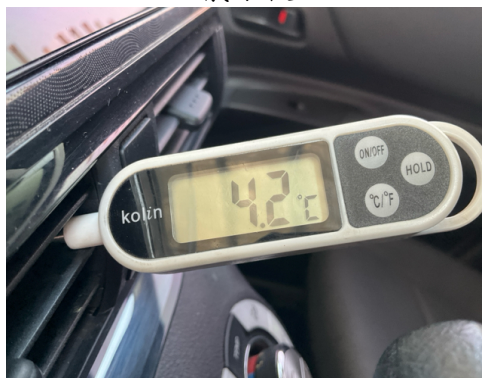
空調溫度

| 5. 前空調風速開關各段風速 | 正常 | 6. 前空調冷氣作動中央出風口溫度 | 4°C |
