YES 車輛認證書

認證編號 CPF09902262056

| 廠牌 Make | LEXUS |
| 車型 Model | CT200H |

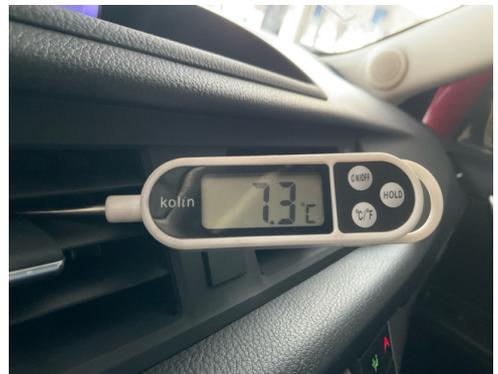
空調溫度

| 5. 前空調風速開關各段風速 | 正常 | 6. 前空調冷氣作動中央出風口溫度 | 7°C |
