認證編號 CPF09902262057

## 車輛資料 Vehicle Information

## 車輛認證總結報告 Vehicle Inspection Findings

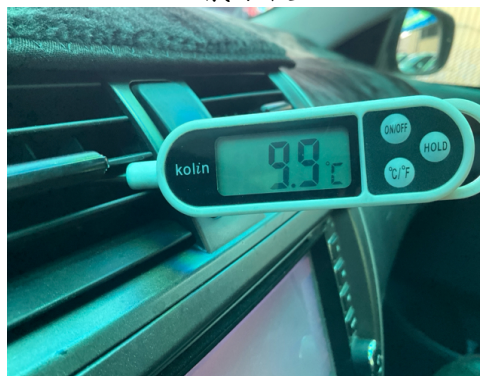
空調溫度

| 5. 前空調風速開關各段風速 | 正常 | 6. 前空調冷氣作動中央出風口溫度 | 10°C |
