車輛查定報告

車輛認證總結報告 Vehicle Inspection Findings

查定編號 CPF09902262058

廠牌 Make	BENZ
車型 Model	CLA-CLASS
年份 Year	2020/01
排氣量 Displacement	1,991
車身號碼 VIN	W1K5J4HB2LN09****
引擎號碼 Engine Number	無引擎號碼
現況實車里程 Mileage (僅揭露, 不具保證效力)	57,835

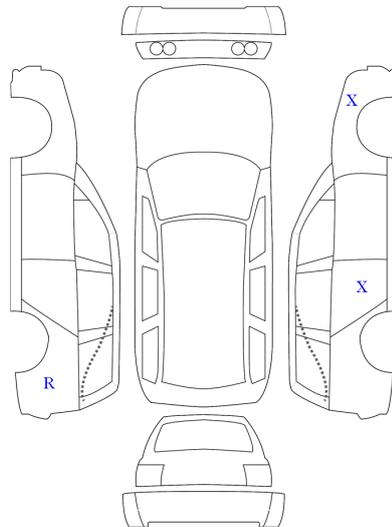
車體外觀圖

右側有鈹修痕。
右前方有鈹修痕。
左側有鈹修痕。
左後方有鈹修痕。
正後方有鈹修痕。

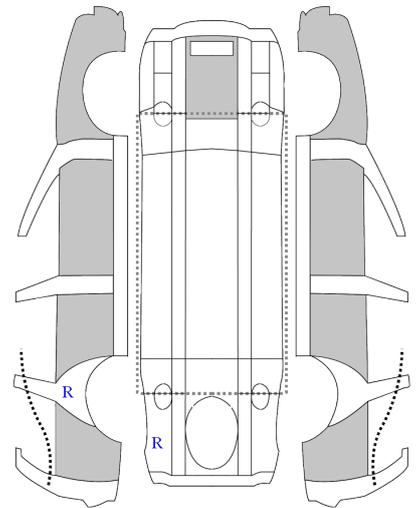
車骨結構圖

無此檢查項目
無任何異常之痕跡。
無任何泡水之痕跡。
異常
