# YES 車輛認證書

認證編號 CPF09902262059

| 車型 Model | COROLLA CROSS |

## 車輛認證總結報告 Vehicle Inspection Findings

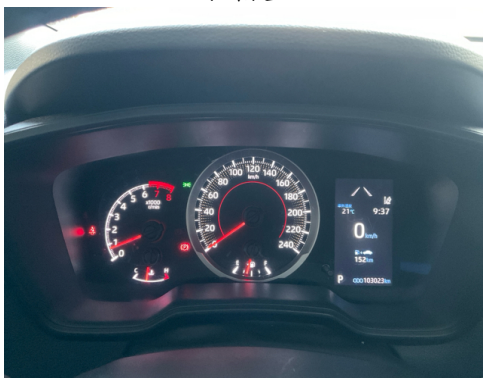
| 現況實車里程 Mileage<br>(僅揭露，不具保證效力) | 103,023 |

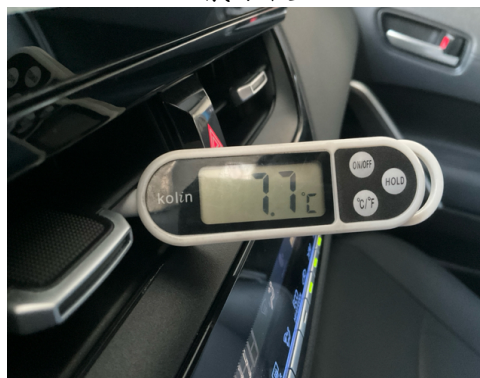
空調溫度

| 5. 前空調風速開關各段風速 | 正常 | 6. 前空調冷氣作動中央出風口溫度 | 8°C |
