認證編號 CPF09902262060

## 車輛資料 Vehicle Information

| 車型 Model | YARIS CROSS |

## 車輛認證總結報告 Vehicle Inspection Findings

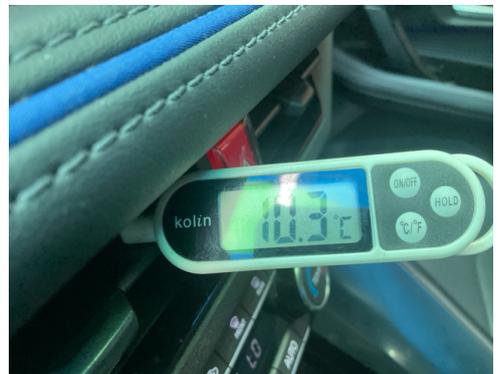
空調溫度

| 5. 前空調風速開關各段風速 | 正常 | 6. 前空調冷氣作動中央出風口溫度 | 10°C |
