# YES 車輛認證書

受檢測車輛通過YES認證鑑定標準  
This vehicle has passed the YES Evaluation Standard

認證編號 CPF09902262061

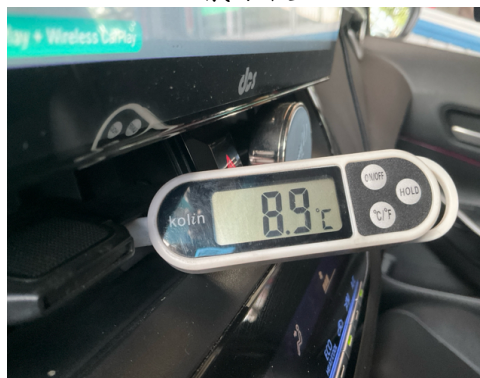
空調溫度

| 5. 前空調風速開關各段風速 | 正常 | 6. 前空調冷氣作動中央出風口溫度 | 9°C |
