認證編號 CPF09902262063

## 車輛資料 Vehicle Information

## 車輛認證總結報告 Vehicle Inspection Findings

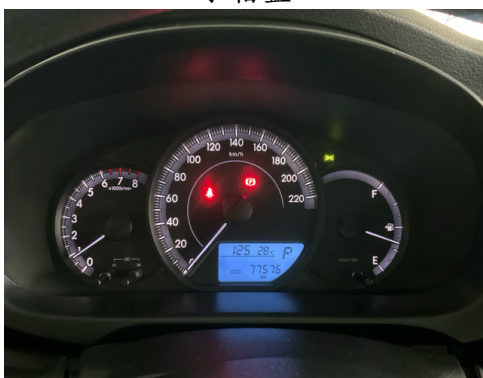
| 現況實車里程 Mileage<br>(僅揭露，不具保證效力) | 77,576 |

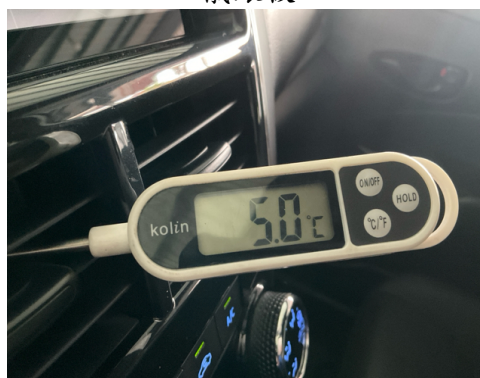
空調溫度

| 5. 前空調風速開關各段風速 | 正常 | 6. 前空調冷氣作動中央出風口溫度 | 5°C |
