YES 車輛認證書

認證編號 CPF09902262068

廠牌 Make	TOYOTA
車型 Model	ALTIS
年份 Year	2018/10
排氣量 Displacement	1,798
車身號碼 VIN	ZRE172-570****
引擎號碼 Engine Number	***Y5229**
現況實車里程 Mileage (僅揭露, 不具保證效力)	115,896

車輛認證總結報告 Vehicle Inspection Findings

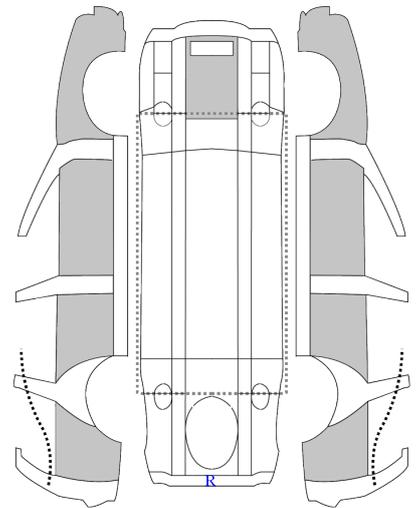
車骨結構圖

本車體骨架結構無修復跡象。
