車輛查定報告

查定編號 CPF09902262071

廠牌 Make	MITSUBISHI
車型 Model	VERYCA
年份 Year	2011/04
排氣量 Displacement	1,198
車身號碼 VIN	6109****
引擎號碼 Engine Number	***DPA251**
現況實車里程 Mileage (僅揭露, 不具保證效力)	205,958

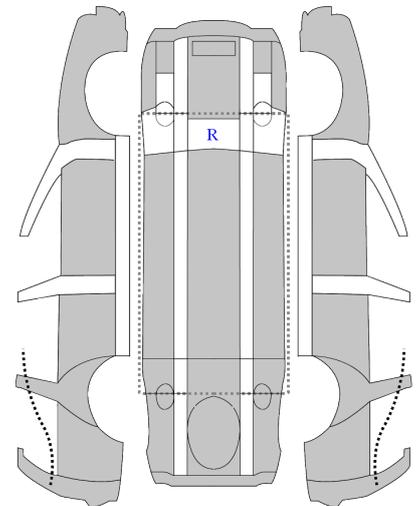
車骨結構圖

無任何異常之痕跡。
 無任何異常之痕跡。
 無任何泡水之痕跡。
 異常
