YES 車輛認證書

認證編號 CPF09902262074

廠牌 Make	VW
車型 Model	TIGUAN
年份 Year	2019/01
排氣量 Displacement	1,984
車身號碼 VIN	WVGZZZ5NZKW84****
引擎號碼 Engine Number	無引擎號碼
現況實車里程 Mileage (僅揭露, 不具保證效力)	164,432

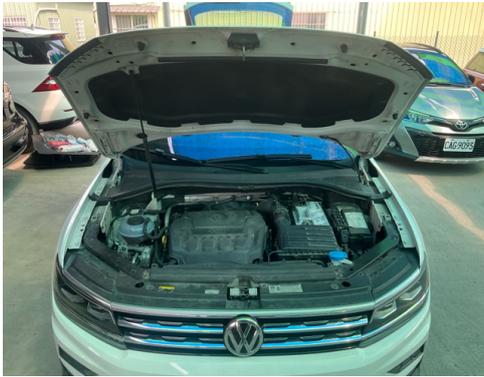
引擎室

1. 運轉時有無冒藍白煙、黑煙	正常	2. 水溫錶(燈)有無異常顯示	正常
3. 警告指示燈有無異常作動	正常	4. 機油油量、油質有無異常	正常
5. 外觀有無漏油/水跡象	正常	6. 運轉時有無抖動或異常聲響	正常
7. 外觀有無修補或龜裂跡象	正常	8. 冷卻風扇作動有無異常	正常
9. 加速有無不順暢或無法加速	正常	10. 高速運轉有無異常聲響	正常
11. 冷卻水有無添加防鏽劑	正常

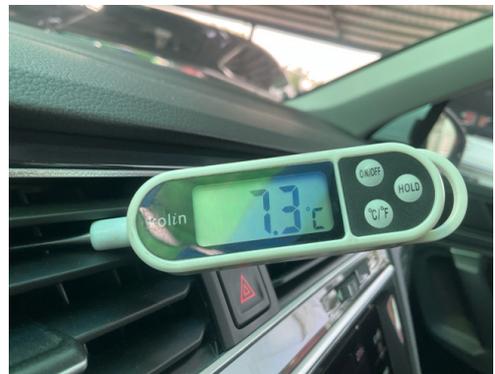
空調溫度

1. 檢查室外氣溫	28°C	2. 後空調冷氣作動中央出風口溫度	無此項目
3. 冷凝器散熱風扇有無運轉異常	正常	4. 前空調冷氣A/C開關燈號	正常
5. 前空調風速開關各段風速	正常	6. 前空調冷氣作動中央出風口溫度	7°C
7. 後空調冷氣A/C開關燈號	無此項目	8. 後空調風速開關各段風速	無此項目
