# YES 車輛認證書

認證編號 CPF09902262075

| 廠牌 Make | BENZ |
| 車型 Model | S-CLASS |

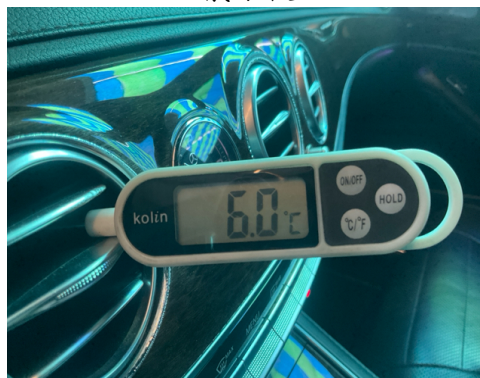
空調溫度

| 5. 前空調風速開關各段風速 | 正常 | 6. 前空調冷氣作動中央出風口溫度 | 6°C |
